令和6年1月7日
航空局航空ネットワーク部首都圏空港課
航空局交通管制部運用課

羽田空港のC滑走路運用再開について

羽田空港において1月2日（火）に発生した事故により、運用を停止していたC滑走路について、1月8日（月）0時00分から運用を再開することになりました。

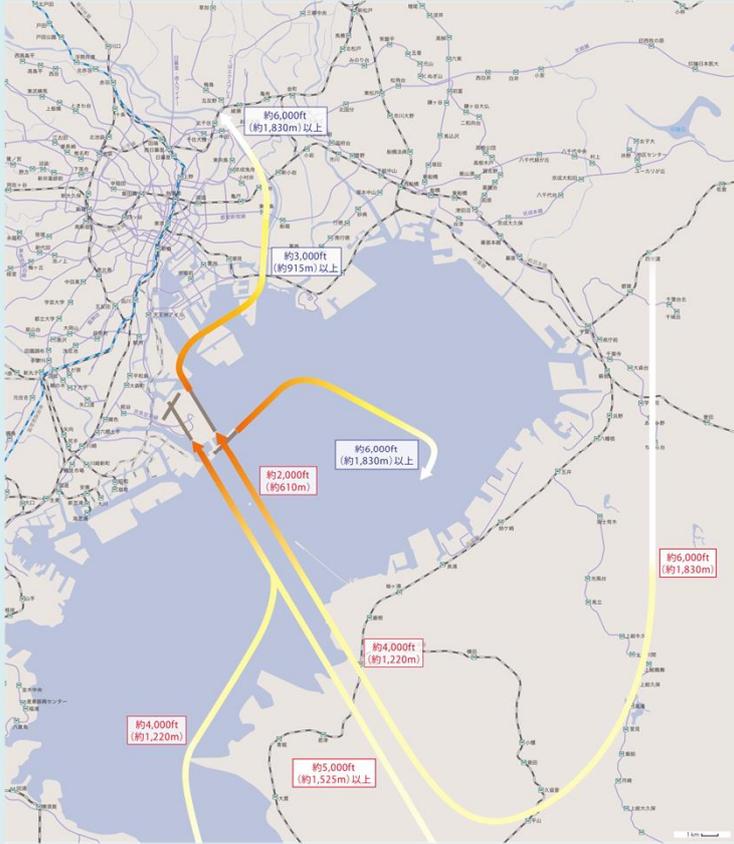
<別添経路①>

北風 新飛行経路 7～11時半・15～19時

○北風運用の割合は、運用全体の約6割(年間平均)

※1 出発経路の高度は、長距離国際線の大規模機が通過する際の想定高度を記載(実際には大半の飛行機がより高い高度を飛行)。
 ※2 15～19時は、この時間帯のうち実質3時間程度の運用。

まず、北風時については、施設の損傷等の問題はないことから、C滑走路運用再開時点で事故発生前と同様の運用（別添経路①・②）が可能となり、処理容量も天候にかかわらず事故発生前の水準に回復します。

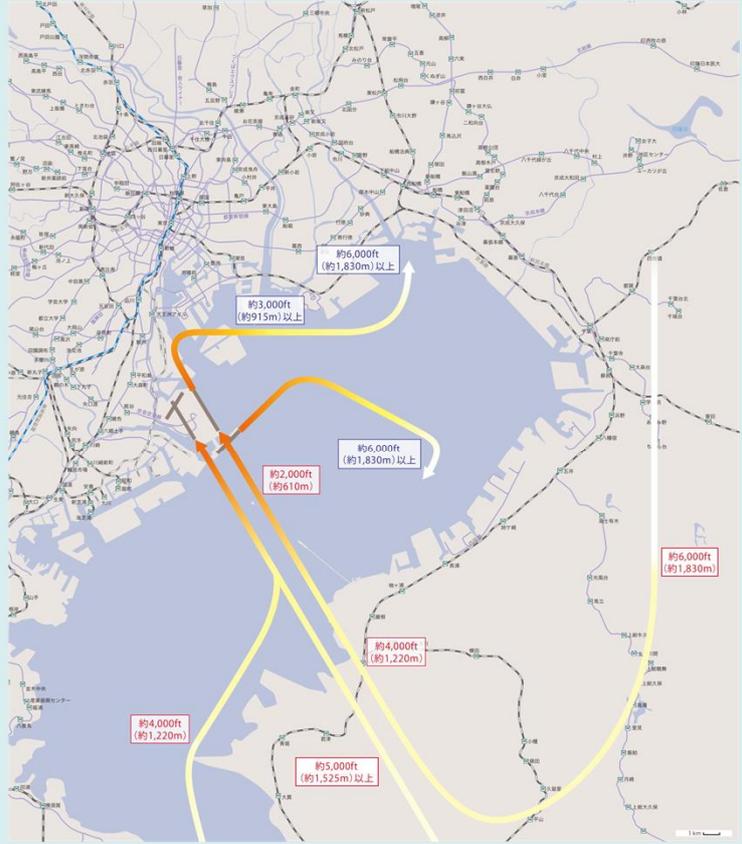
<別添経路②>

北風 飛行経路 それ以外の時間

○北風運用の割合は、運用全体の約6割(年間平均)

※1 出発経路の高度は、長距離国際線の大規模機が通過する際の想定高度を記載(実際には大半の飛行機がより高い高度を飛行)。
 ※2 深夜・早朝時間帯(23時から6時まで)については、海上を飛行する経路を使用。

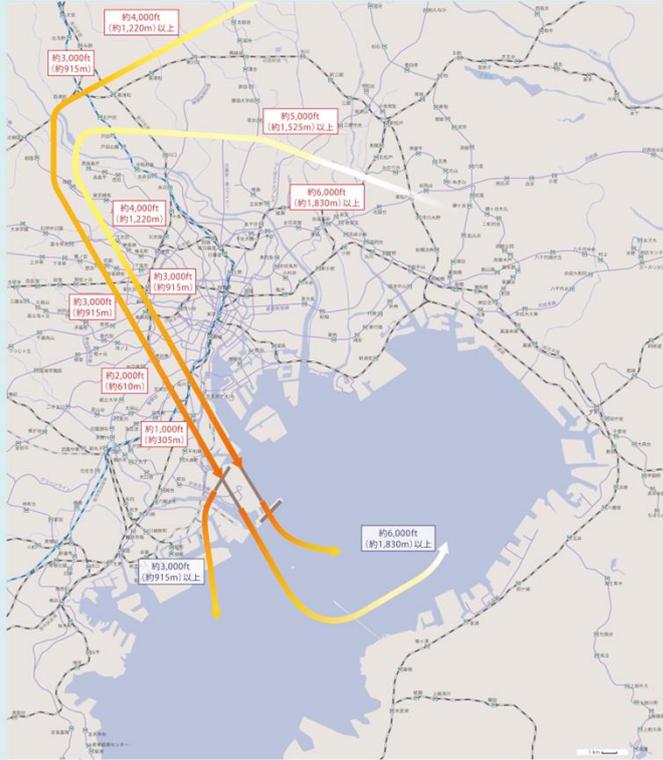
<別添経路③>

南風 新飛行経路 悪天時 15~19時

○南風運用の割合は、運用全体の約4割 (年間平均)

※1 出発経路の高度は、長距離国際線の大規模機が通過する際の想定高度を記載(実際には大半の飛行機がより高い高度を飛行)。
 ※2 15~19時は、経路の切り替え時間帯を含むため、実質3時間程度の運用。

次に、南風時については、常に計器着陸装置（ILS）を活用した悪天時の都心上空ルート（別添経路③）の運用を行うこととします。これにより、南風時の処理容量も天候にかかわらず事故発生前の水準に回復します。

（※）C滑走路運用再開後の南風時の経路については、1月5日（金）時点では、「本来であれば都心上空ルート（別添経路④）で運用する時間帯（15時～19時のうち3時間程度）においても、千葉県等千葉県上空を通過するルート（別添経路⑤）での運用を当面続ける」旨公表しましたが、その後、悪天時に都心上空ルートを運用するために必要な施設（ILS）の動作確認が取れたため、南風時は常にILSを活用した悪天時の都心上空ルートの運用を行うこととします。

なお、今回の事故により一部の施設（進入角指示灯（PAPI））が損傷していることから、この南風時のILSを活用した臨時の運用は概ね一か月以内続く見込みであり、その間、ILSを活用した経路下の皆様にはご迷惑をお掛けすることになります。国土交通省としては、出来る限り早期に本来の運用に戻せるよう損傷した施設の復旧に全力を挙げて取り組んで参りますので、何卒ご理解のほどお願い申し上げます。

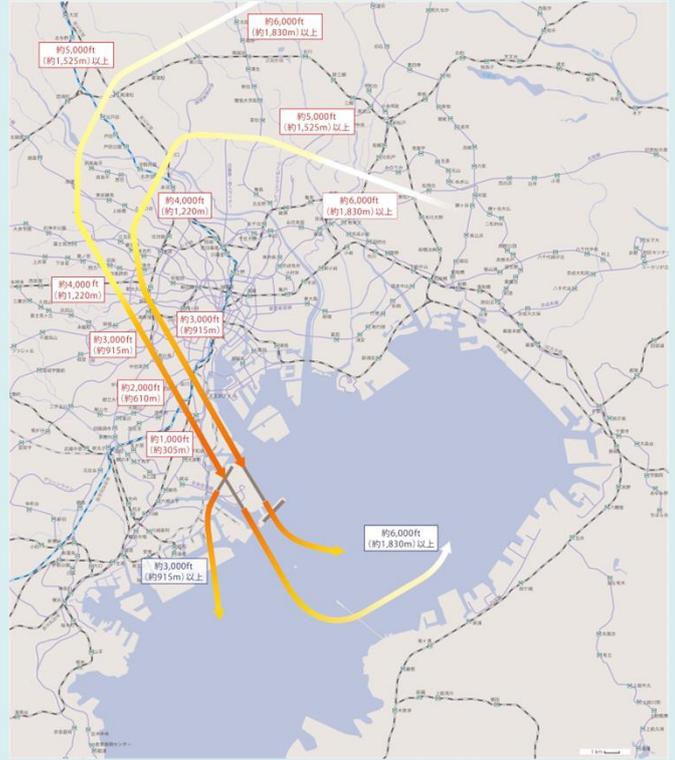
<別添経路④>

南風 新飛行経路 好天時 15~19時

○南風運用の割合は、運用全体の約4割 (年間平均)

※1 出発経路の高度は、長距離国際線の大規模機が通過する際の想定高度を記載(実際には大半の飛行機がより高い高度を飛行)。
 ※2 15~19時は、経路の切り替え時間帯を含むため、実質3時間程度の運用。

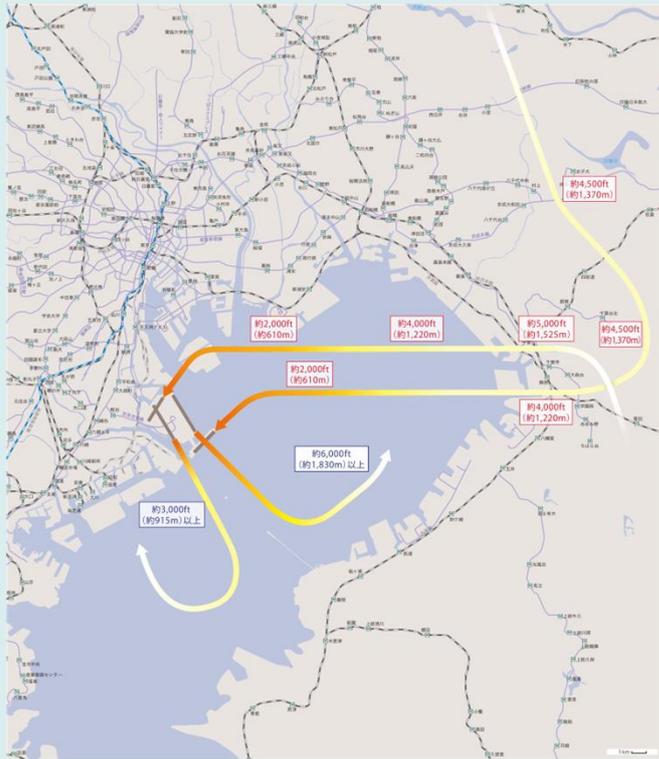
<別添経路⑤>

南風 飛行経路 好天時 それ以外の時間

○南風運用の割合は、運用全体の約4割 (年間平均)

※1 出発経路の高度は、長距離国際線の大規模機が通過する際の想定高度を記載(実際には大半の飛行機がより高い高度を飛行)。
 ※2 深夜・早朝時間帯(23時から6時まで)については、海上を飛行する経路を使用。
